Trinkwasserversorgung Gemeinde Birkenau

Gemeindevertretung 10.10.2023

Trinkwasserversorgung

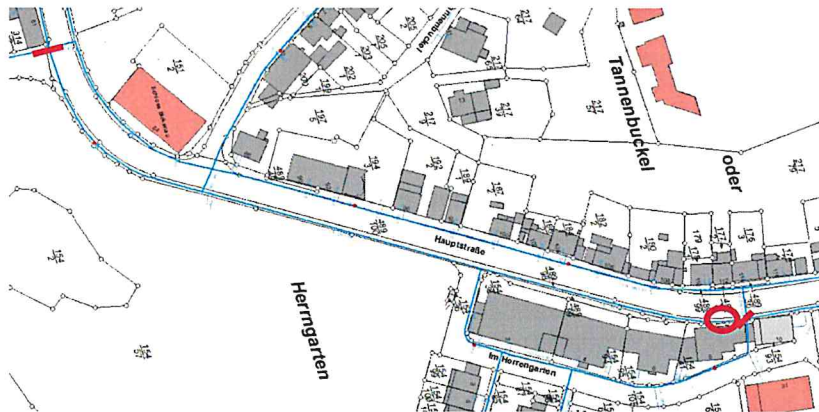
Ausmaß Rohrbruch Hauptleitung Hauptstraße

- Es entstehen Rissbrüche in der Verrohrung und kein glatter Bruch
- Es ist keine punktuelle Reparatur möglich
- Austausch von Rohrsträngen von 4-6m
- Hoher Zeitaufwand, in der die Versorgung nicht gewährleistet werden kann

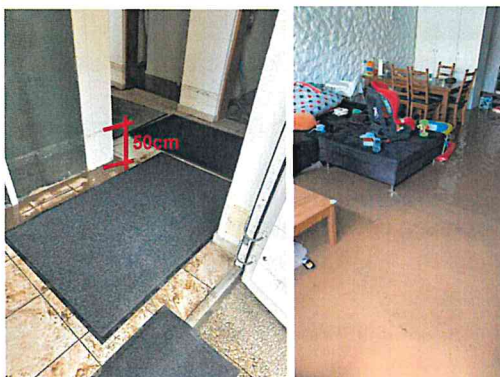
Ausmaß Rohrbruch Hauptleitung Hauptstraße

- 16:00 Uhr – Meldung Rohrbruch
 - Wassermassen wurden von der Feuerwehr abgepumpt
 - Wasserzufuhr abgestellt
- 23:00 Uhr – Rohrstrang abgeklemmt Notfalleinsatz Fa. Gebrüder Bauer
- 24:00 Uhr - Wasser angestellt

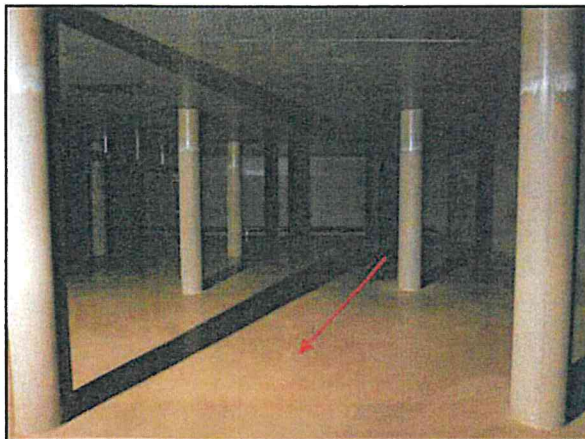
Abbildung 3.1-8:

Rechte Wasserkammer weist einen Riss im Bodenestrich auf

Dennoch wird aufgrund von zeitweisen Absandungen und den erwähnten Rissen eine Bauzustandsanalyse empfohlen, jedoch hier nur mit geringem Untersuchungsaufwand.

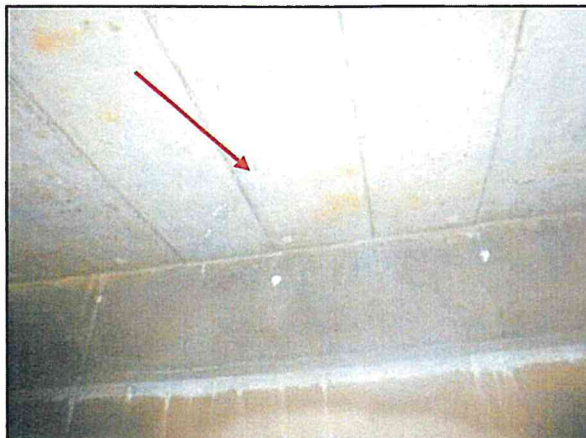
Abbildung 3.1-10:

Riss in der Decke der rechten Wasserkammer mit Aussinterungen

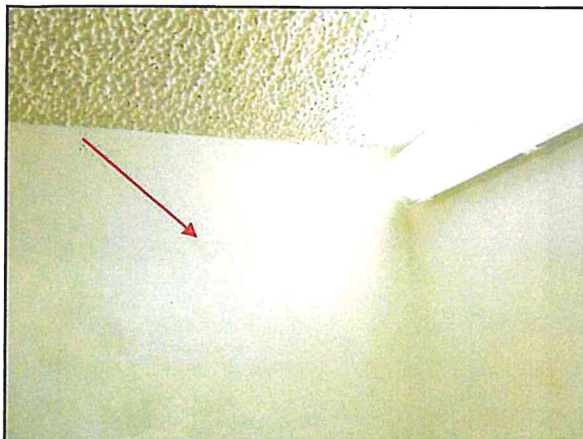
Abbildung 3.1-11:

Riss in der Wandbeschichtung unterhalb der Decke
in Wasserkammer 2, rechts, (150m³)

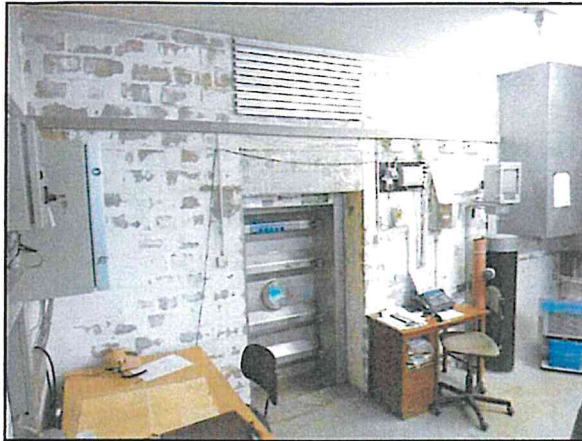
Abbildung 3.2-3:

Der Vorraum der Wasserkammer weist Feuchteschäden auf

Es sind Feuchteschäden / Ausblühungen sowohl im Erdgeschoss als auch im Kellergeschoss an den Wänden erkennbar. Der optische Zustand macht einen unhygienischen Eindruck.

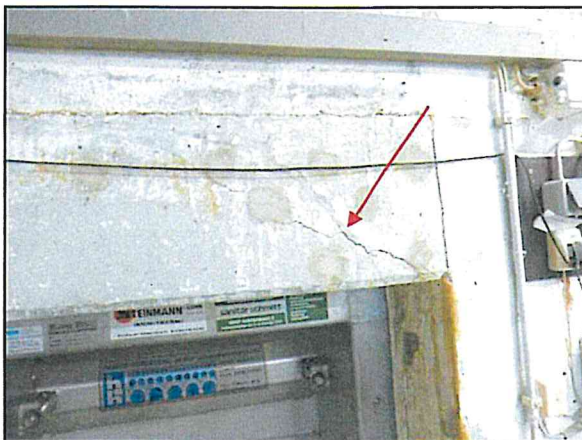
Abbildung 3.2-4:

Riss im Sturz oberhalb des Eingangs zu der Wasserkammer – evtl. Standsicherheitsrelevanter Schaden?

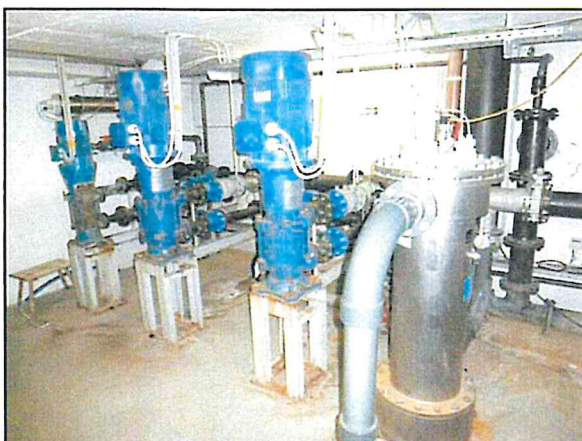
Abbildung 3.2-5:

Die hydraulischen Einrichtungen sind teils korrodiert

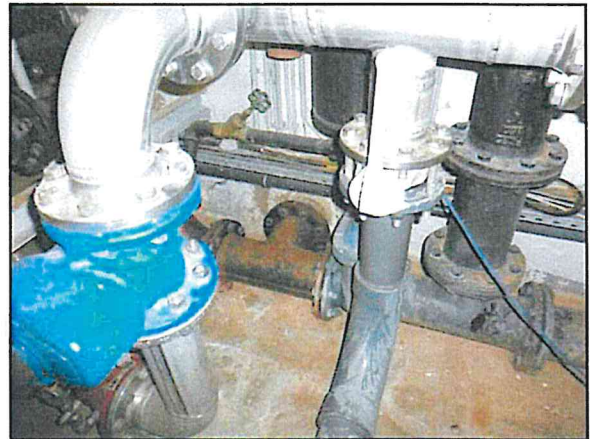
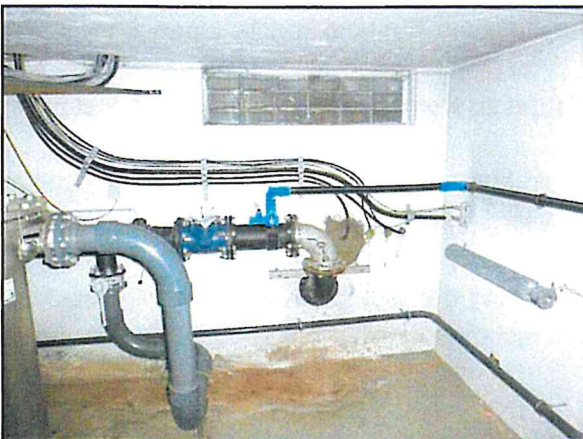
Abbildung 3.2-8:
Feuchte an Wände und Sohle

Boden nicht gefliest

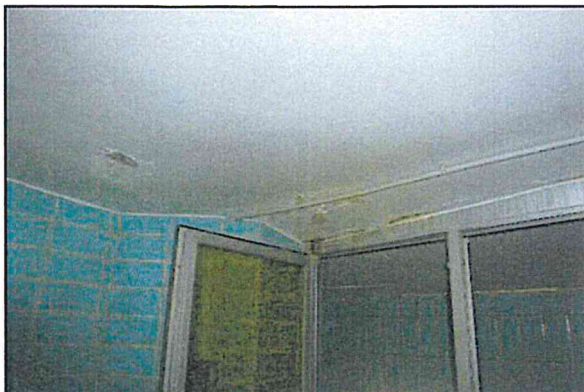
Abbildung 3.3-3:
Schäden an der Beschichtung der Decke des Bedienungshauses

Im Bedienungshaus des HB Nieder-Liedersbach sind Schäden in der Beschichtung an der Decke erkennbar.

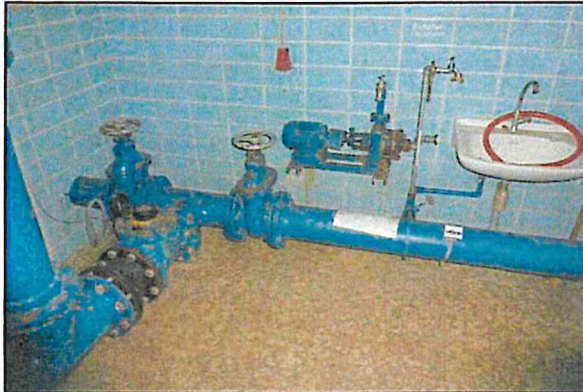
Abbildung 3.3-4:
Korrosion der hydraulischen Einrichtungen

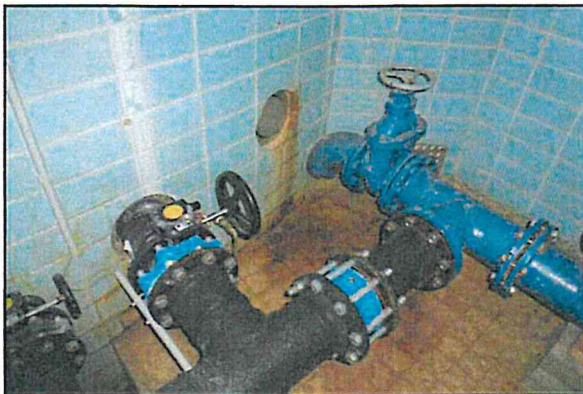
Abbildung 3.3-5:
Korrosion an Einbauelementen / Wanddurchführungen

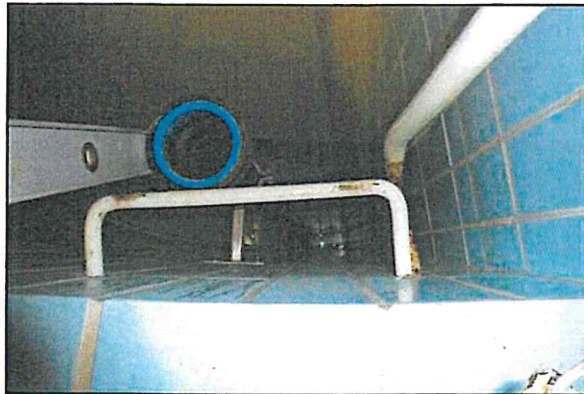
Abbildung 3.3-7:

Korrosion an den Haltegriffen im Einstiegsbereich

Einstieg entspricht nicht der Vorschriften zur Arbeitssicherheit

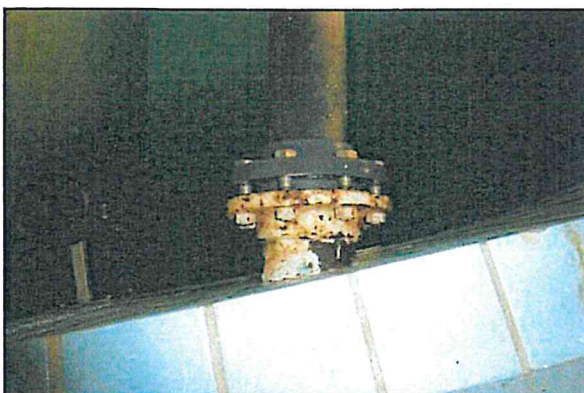
Abbildung 3.3-9:

Erhebliche Korrosionsschäden an Einbauelementen
der Wasserkammer

Nicht ausgetauschte Wanddurchführungen

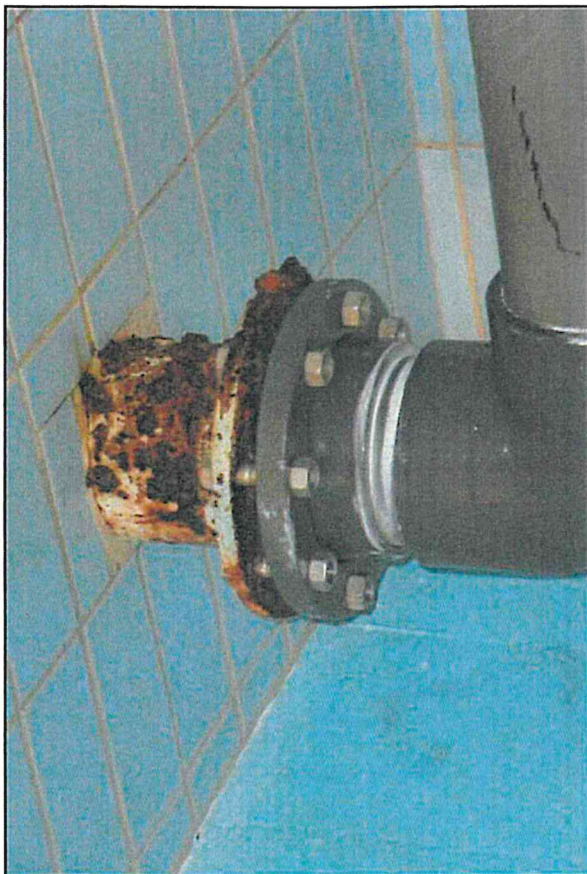
Abbildung 3.3-10:

Erhebliche Korrosionsschäden an Wanddurchführungen

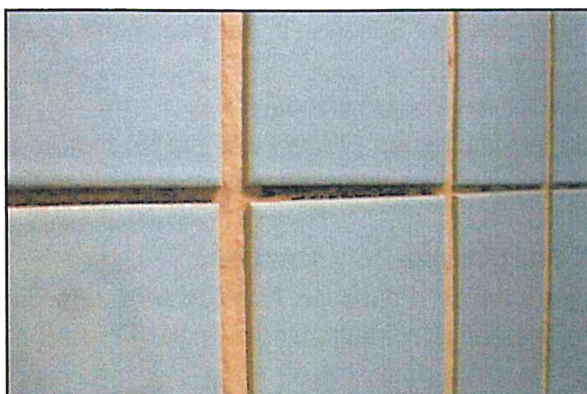
Abbildung 3.3-11:

Stark ausgewaschene Fliesenfugen in der Wasserkammer

Die stark korrodierten Einbauteile, die ausgewaschenen Fliesen und die Korrosionsschäden an der Decke in der Wasserkammer sind Zeichen dafür, dass hier akuter Handlungsbedarf besteht.

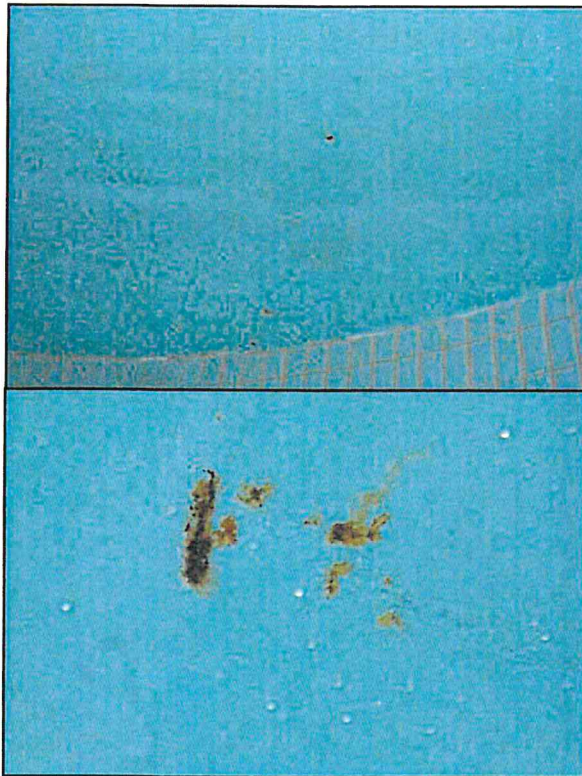
Abbildung 3.3-12:

Korrosionsschäden (Rostfahnen) an der Decke der
Wasserkammer
Mangelhafte Betondeckung

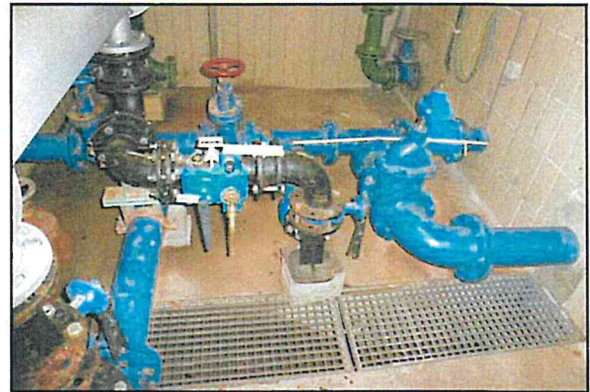
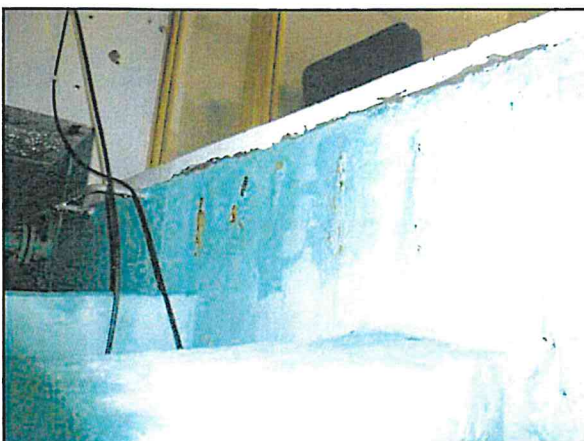
Abbildung 3.4-4 & 5:

Hydraulische Einrichtung im UG stark korrodiert

Sie werden teilweise auf einem Gitterrost abgestützt

Die Rohrinstallation ist in einem schlechten Zustand. Es besteht ein Materialmix mit hohem Korrosionspotential.

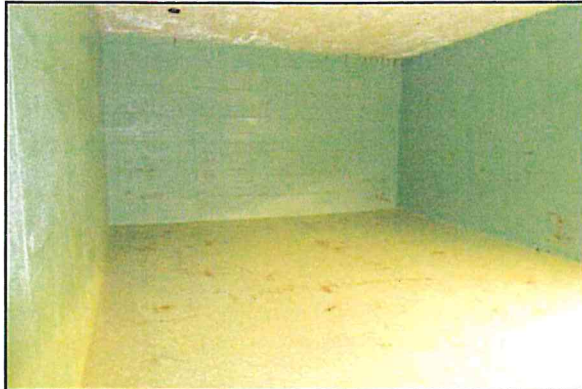
Abbildung 3.4-6:

Korrosionsschäden im Einstiegsbereich in die Wasserkammer, mangelhafte Betondeckung

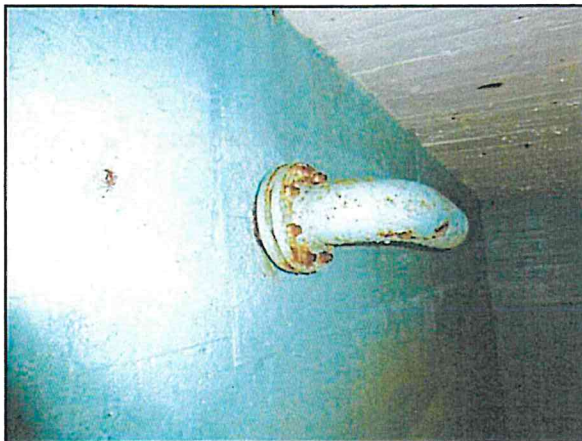
Abbildung 3.4-8:
Starke Korrosionsschäden an Einbauteilen in der Wasserkammer

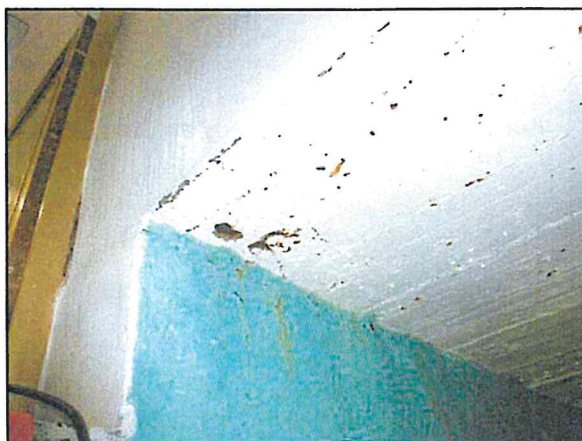
Abbildung 3.4-9:
Erhebliche Korrosionsschäden an der Decke der Wasserkammer

In der Wasserkammer sind unzählige Korrosionsstellen an Decke, Wand und Boden sichtbar. Es sind Abplatzungen, freiliegende Bewehrung und stark porige Flächen erkennbar. Insgesamt kann man von standsicherheitsrelevanten Schäden am Bauwerk ausgehen.

Bei dem Hochbehälter Reisen besteht bereits akuter Handlungsbedarf, da die Tragfähigkeit durch geschädigte Bewehrung gefährdet sein kann.

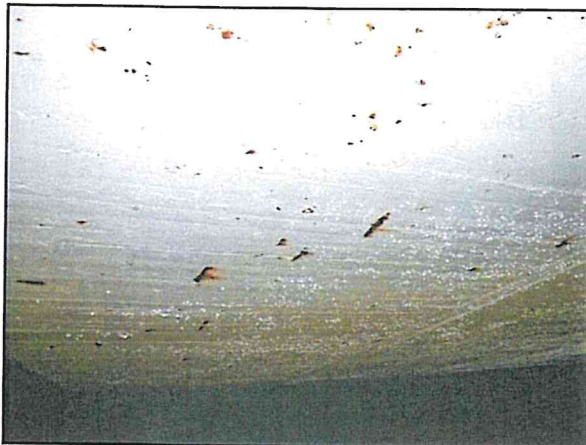
Abbildung 3.4-10:
Korrosionsschäden an der Decke

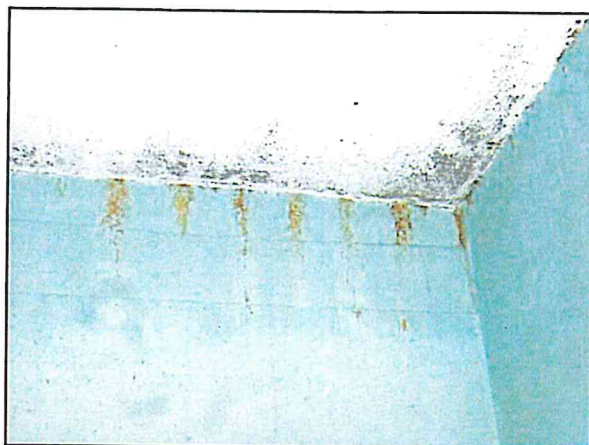
Abbildung 3.4-11:
Korrosionsschäden am Übergang Wand-Decke

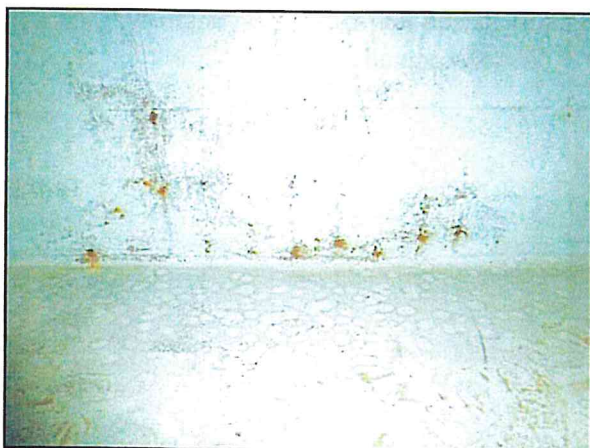
Abbildung 3.4-12:
Korrosionsschäden am Übergang Wand-Boden

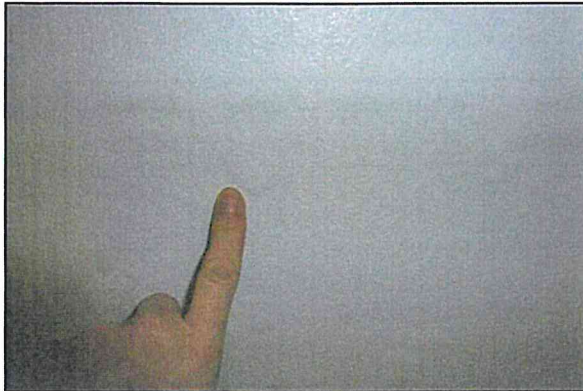
Abbildung 3.4-13:

Blasenbildung und Risse in der Beschichtung

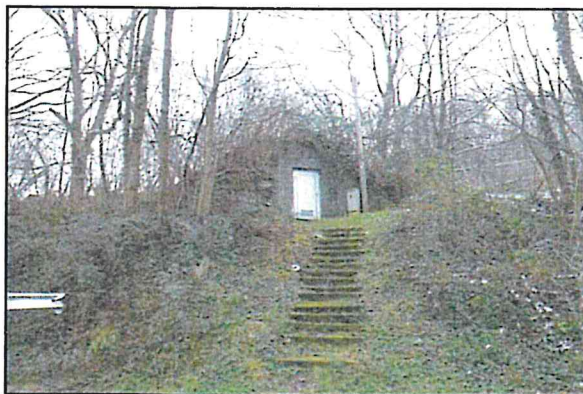
Abbildung 3.5-1:

Starker Bewuchs am Hochbehälter und unzu-
 reichender Zugang über beschädigte Treppenstu-
 fen (Arbeitssicherheit). Behälter ist nicht einge-
 zäunt

Der Außenbereich des Hochbehälters ist stark verwittert und geschädigt. Die Treppenanlage des Zugangs ist defekt. Aufgrund des Bewuchses der Wasserkammer besteht die Gefahr, dass die Außenisolierung (Abdichtung) der Wasserkammer nicht ausreichend funktionsfähig ist.

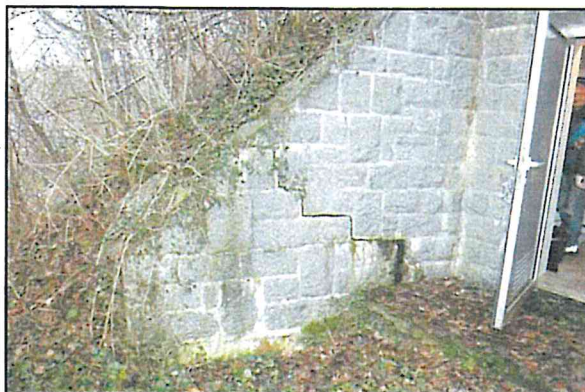
Abbildung 3.5-2:

Durch Setzung des Bauwerks ist die Flügelwand
 beschädigt bzw. gerissen

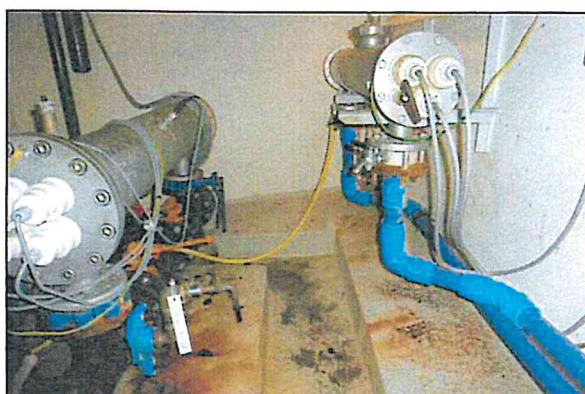
Abbildung 3.5-3:

Stark verunreinigte Oberflächen und korrodierte
 hydraulische Einrichtungen

Die hydraulische Einrichtung weist starke Korrosionsschäden auf.

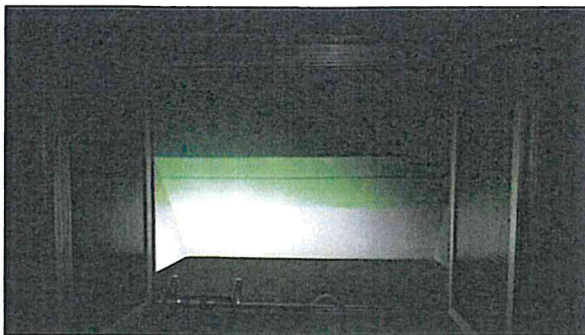
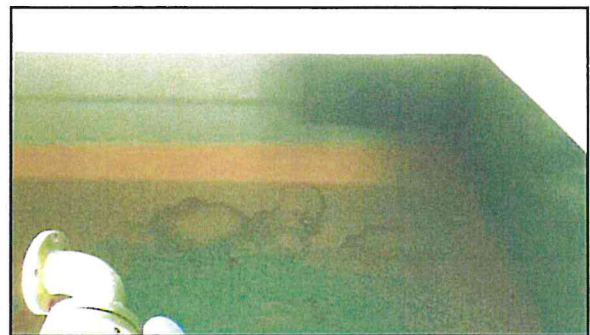
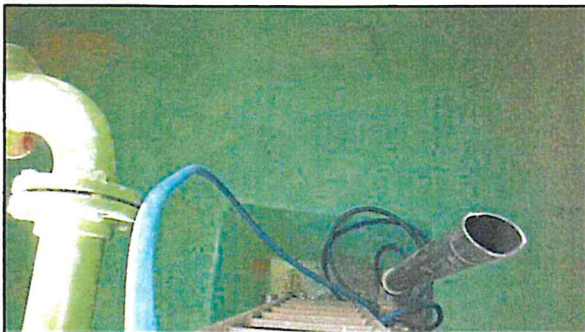
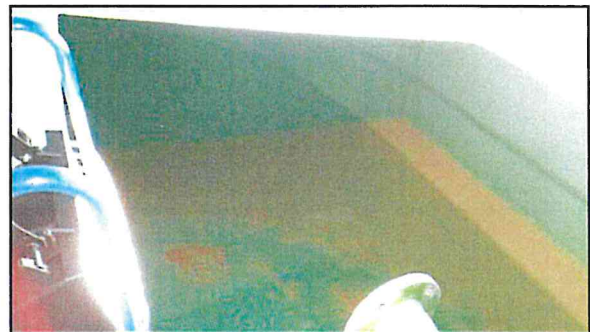
Die nachfolgenden Abbildungen sind von der Reinigungsfirma „KG Nellingen“ aufgenommen. Anhand der Bilder sind systematische Mängel ähnlich der anderen Bauwerke zu erkennen.

Es sind keine großen Schadstellen oder Schäden erkennbar. Jedoch wird empfohlen eine Bauzustandsanalyse (BZA) zur Klärung der Materialveränderungen im Bauwerk durchzuführen um eine qualitative Aussage treffen zu können und ein Instandsetzungskonzept zu erstellen.

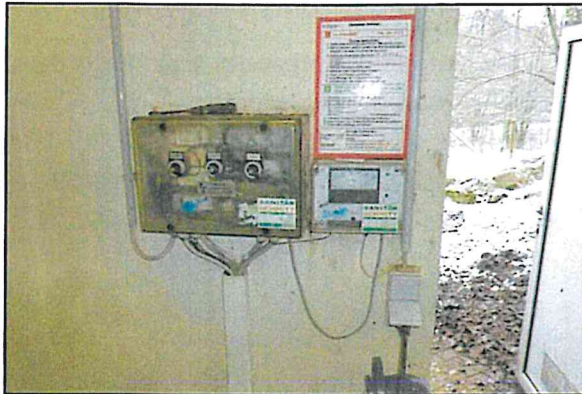
Abbildung 3.8-3:
Veraltete elektronische Einrichtungen im Bedienungshaus

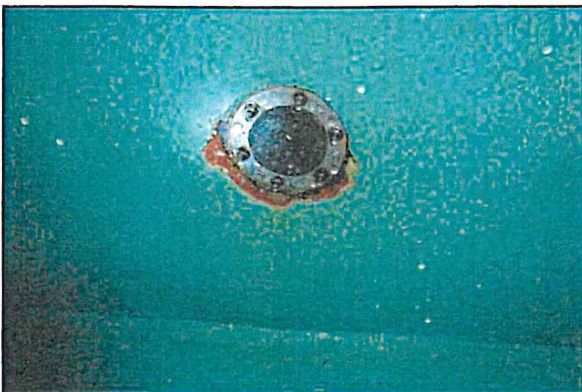
Abbildung 3.8-10:
Korrosionsschäden an Anbauteilen (hier: alte Lüftungsdurchführung in der Decke)

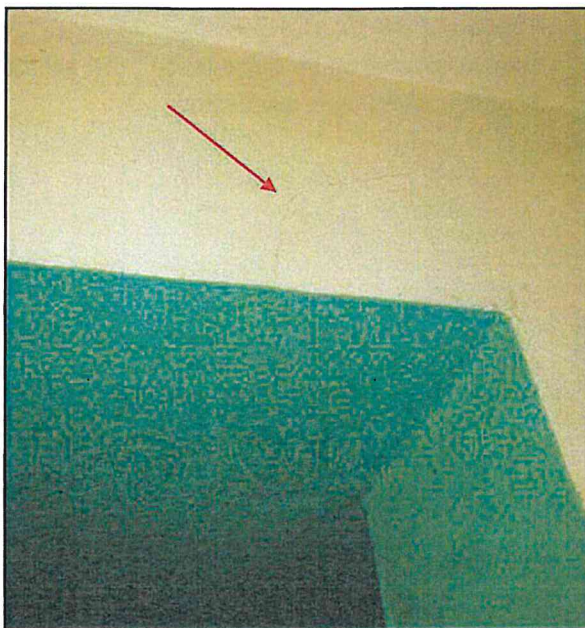
Abbildung 3.8-13:
Riss in der Beschichtung

Die Wandbeschichtung ist defekt und scheinbar aufgeweicht. Es sind Risse sichtbar.

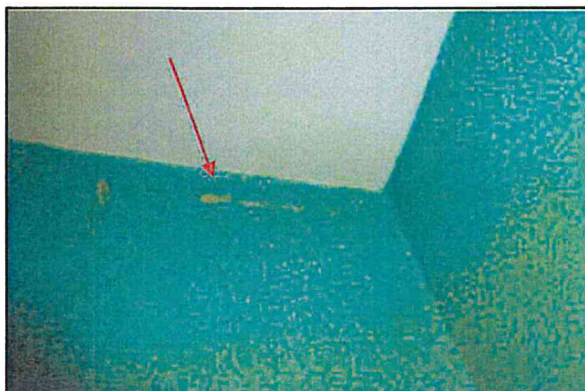
Abbildung 3.8-14:
Weiterer Riss im Wand-Decke-Bereich

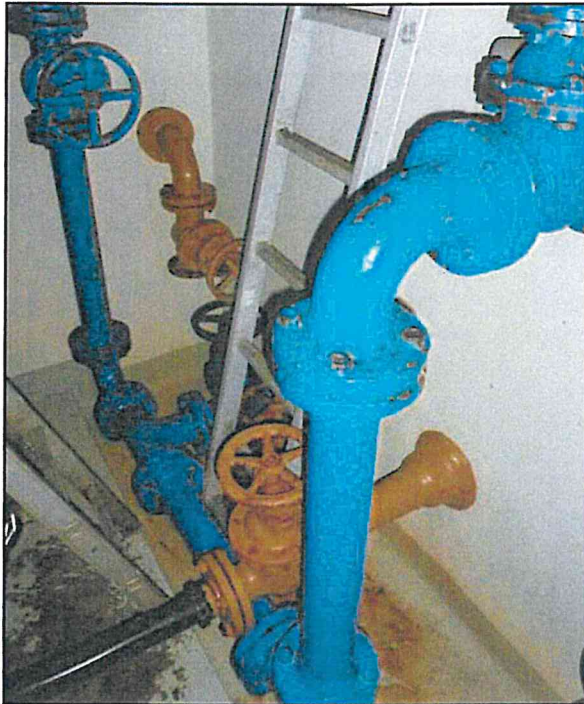
Abbildung 3.9-3:

Deutlich ersichtliche Schäden an den hydraulischen Anlagen

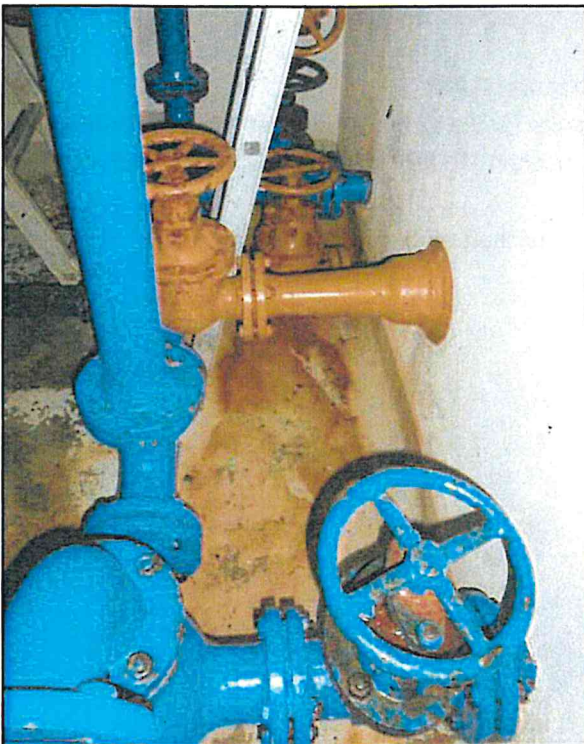
Abbildung 3.9-4:

Deutlich erkennbare Schäden auch auf dem Boden

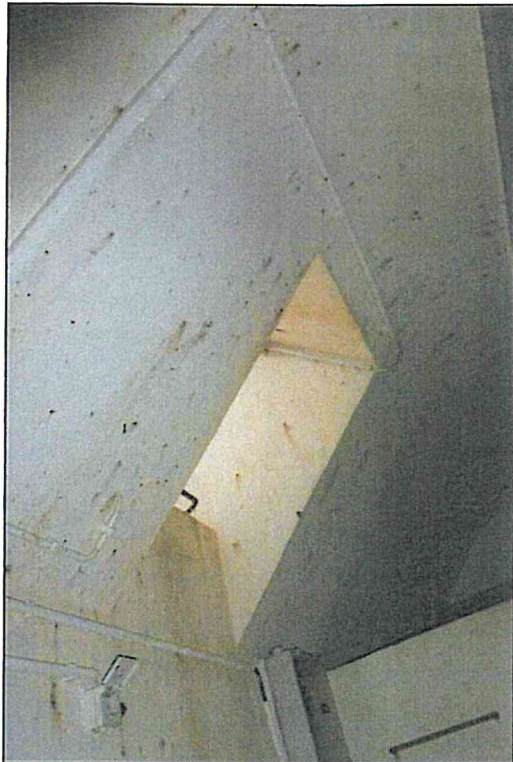
Abbildung 3.9-5:
Starke Verunreinigungen am Einstieg in den Quellsammelschacht

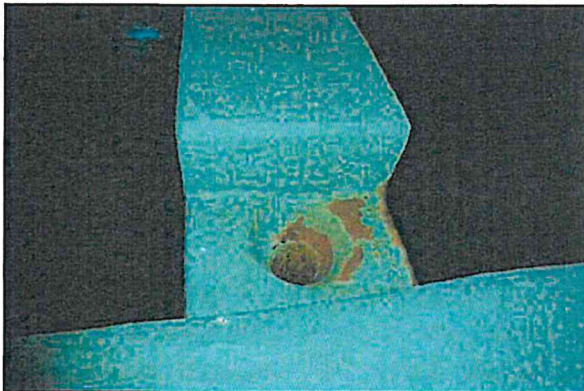
Abbildung 3.9-8:
Schäden an der Betonoberfläche bzw. der Beschichtung

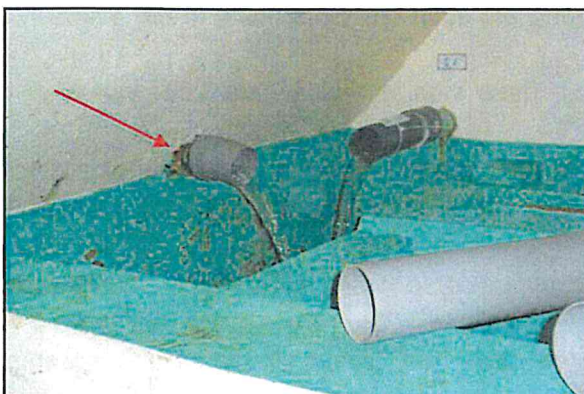
Abbildung 3.9-9:
Stark korrodierte Leitungen und Verunreinigungen
an der Wandoberfläche

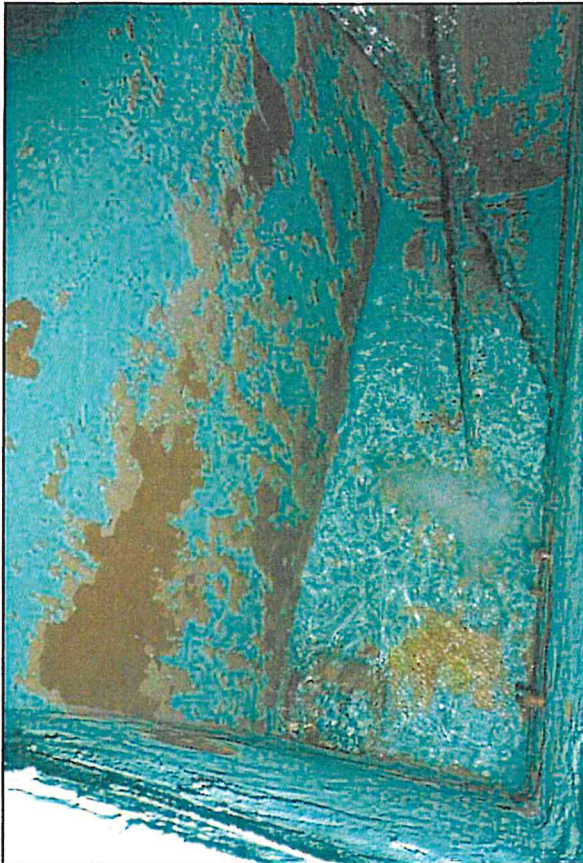
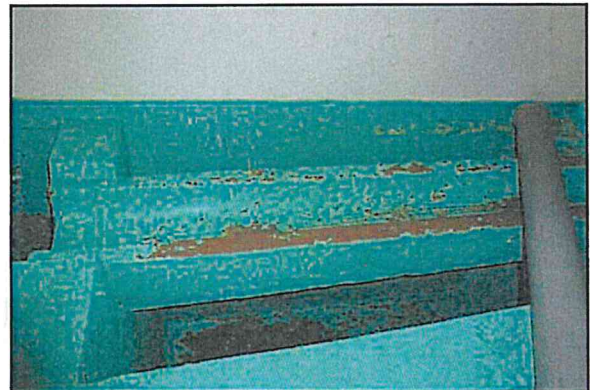
Abbildung 3.9-10 & 11:

Stark Beschädigte Oberfläche und Beschichtung an den Ablaufrinnen

Der Quellsammelschacht der Quellen 1 & 2 in Löhrbach ist erheblich geschädigt. Von außen ist die Wasserkammer stark bewachsen, sodass keine funktionierende Außenisolierung (Abdichtung) gewährleistet werden kann. Der Fassungsbereich ist nicht eingezäunt.

Bei diesem Bauwerk herrscht aufgrund der mangelnden Hygiene akuter Handlungsbedarf hinsichtlich der Instandsetzung. Die Funktion der einzelnen Becken ist nicht nachvollziehbar und wird teilweise nicht genutzt.

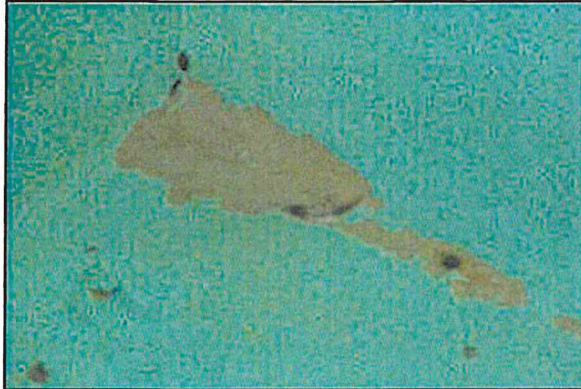
Abbildung 3.11-5:
Beschädigte n abgelöste Beschichtung im Eckbe-
reich am Boden

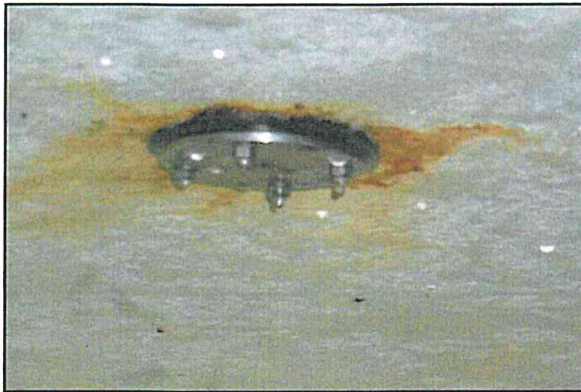
Abbildung 3.11-6:
Korrosion an der Decke im Bereich der Einbauteile

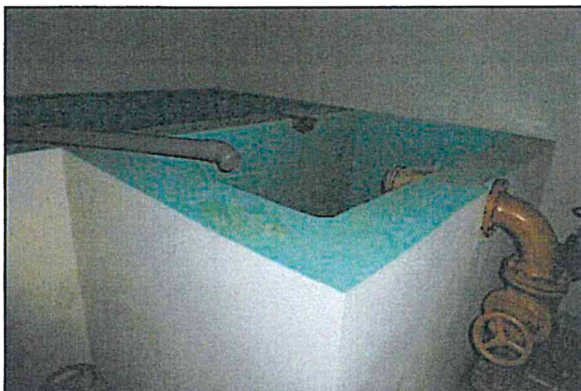
Abbildung 3.11-7:
Verunreinigte Wand- und Oberflächen

An einigen Stellen ist die Beschichtung bereits stark beschädigt. Des Weiteren sind an Boden-, Wand-, und Deckenflächen Verunreinigungen visuell zu betrachten. Diese sind auf Lebewesen, die sich in der Kammer und den Rohrleitungen befinden zurückzuführen.

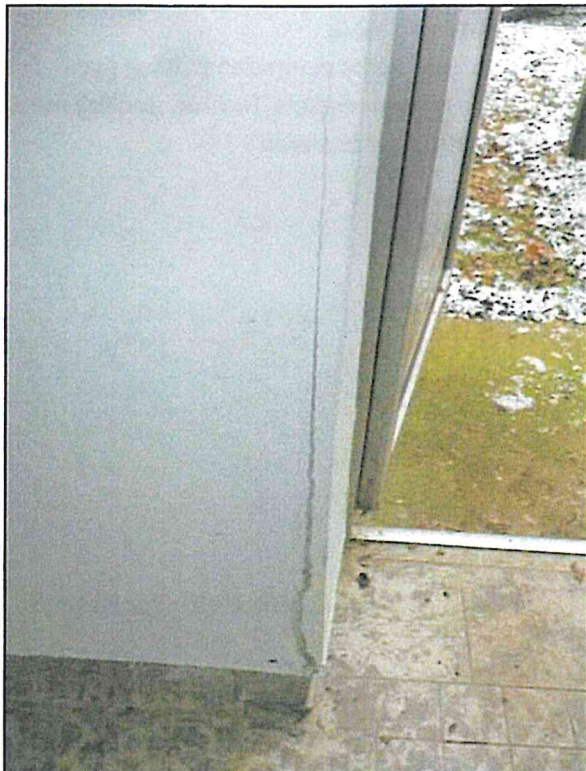
Abbildung 3.12-3:
Riss bzw. Abbruch der Kante der Türleibung im
Bedienungshaus

Das Bedienungshaus des HB Buchklingen weist außen, (geringe Fehlstellen im Putz an der Rückseite) und innen (Abbruch der Flanke) kleinere bauliche Schäden auf.
