Trinkwasserversorgung Gemeinde Birkenau

Gemeindevertretung 10.10.2023

Trinkwasserversorgung

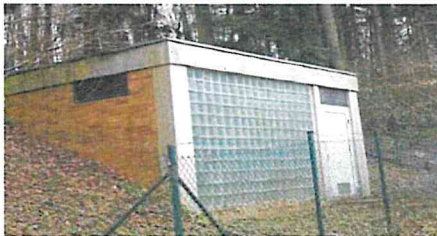
Abbildung 3.4-1 (Seite 19)

- Glasbausteine führen zu unerwünschtem Lichteinfall
- Defekte Abschlussleisten (Korrosion) in der Decke zwischen EG und UG

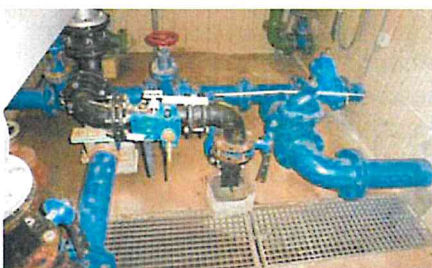
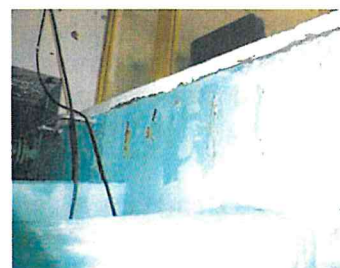
Abbildung 3.4-4 (Seite 20)

- Hydraulische Einrichtung im UG stark korrodiert
 - Teilweise auf Gitterrost abgestützt
- Korrosionsschäden im Einstiegsbereich Wasserkammer, mangelhafte Betondeckung

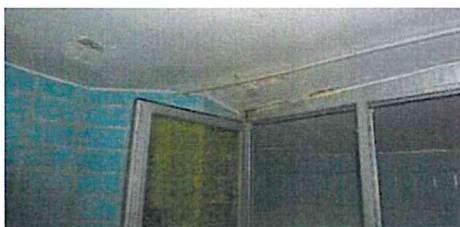
Abbildung 3.3-3 (Seite 14)

- Schäden an der Beschichtung der Decke des Bedienungshauses
- Korrosionsschäden an der Decke der Wasserkammer, mangelhafte Betondeckung
- Stark ausgewaschene Fliesenugen in der Wasserkammer

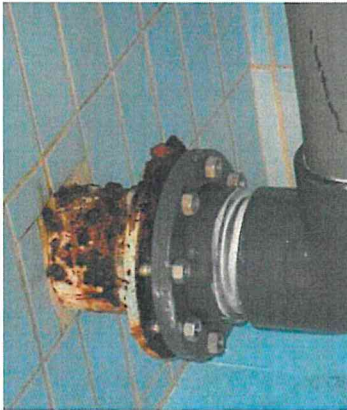
Abbildung 3.3-10 (Seite 17)

- Erhebliche Korrosionsschäden an Wanddurchführungen und Einbauteilen

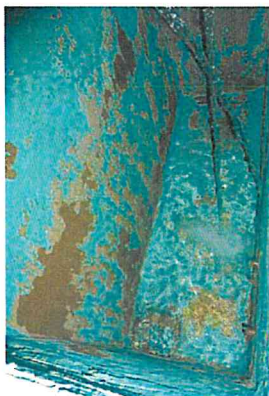
Abbildung 3.9-10 (Seite 42)

- Stark Beschädigte Oberfläche und Beschichtung an den Ablaufinnen
- Korrodierte Einbauteile im Quellsammelschacht

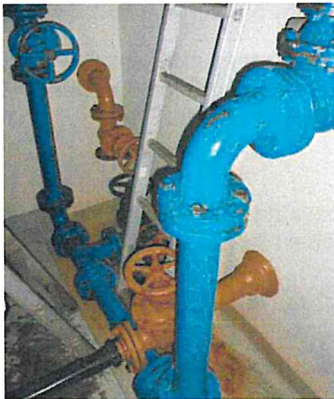
Abbildung 3.9-3 (Seite 39)

- Hydraulische Anlagen stark korrodiert
- Deutlich erkennbare Schäden auch auf dem Boden

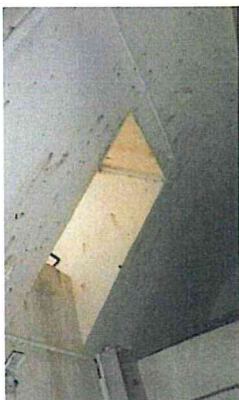
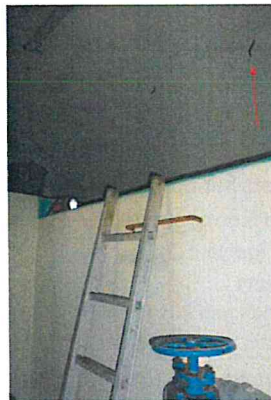
Abbildung 3.9-5 (Seite 40)

- Starke Verunreinigung am Einstieg
- Ursache für die Verunreinigung können Kleinlebewesen sein
- Eine gesicherte Einstiegsmöglichkeit fehlt

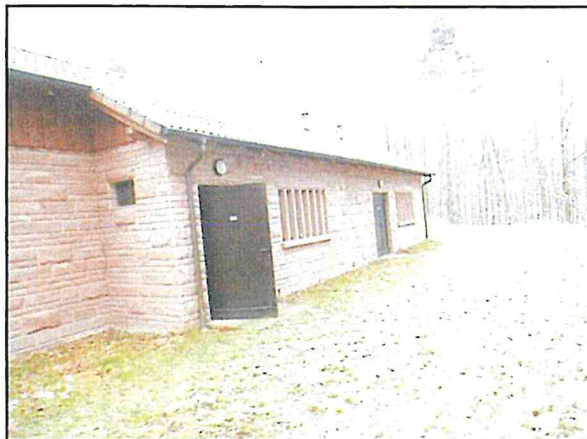
Abbildung 3.1-1:

Ansicht des Bedienungshauses von außen. Optisch sind keine Mängel festzustellen.

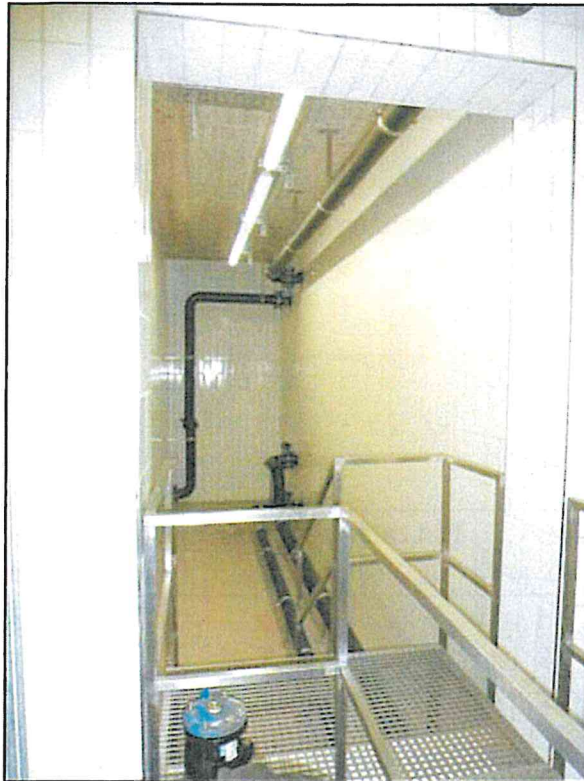
Abbildung 3.1-2:
Bedienungsraum mit Geländer aus Edelstahl
Optisch sind keine Mängel festzustellen.

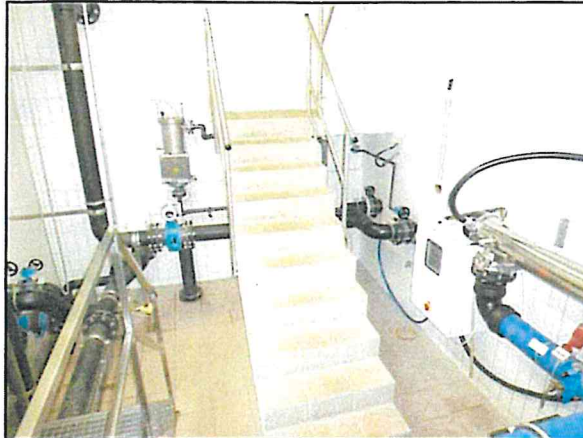
Abbildung 3.1-4:
Geflieste Stahlbetontreppe vom UG zum EG des
Bedienungshauses
Optisch sind keine Mängel festzustellen.

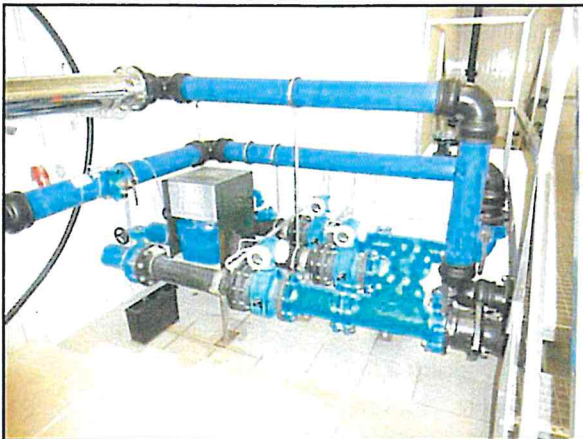
Abbildung 3.1-5:
Hydraulische Einrichtung in gutem Zustand

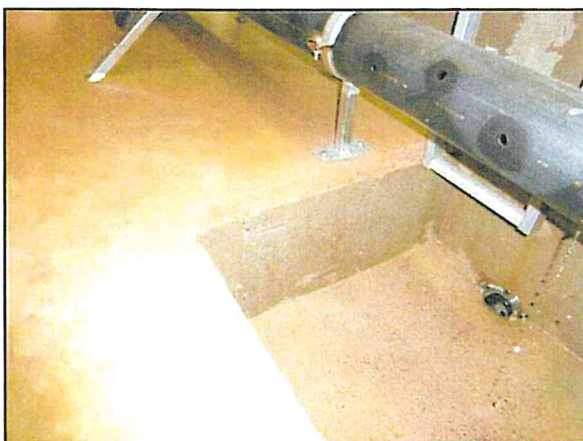
Abbildung 3.1-6:
Pumpensumpf in der Wasserkammer (rechts
750m³)

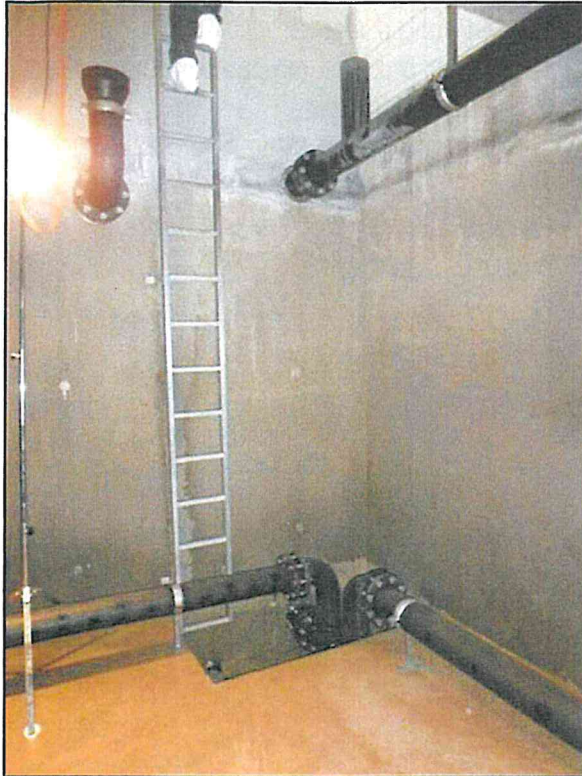
Abbildung 3.1-7:

Einstiegsbereich in die Wasserkammer rechts, Einbauelemente und Pumpensumpf
Optisch sind keine Mängel festzustellen.

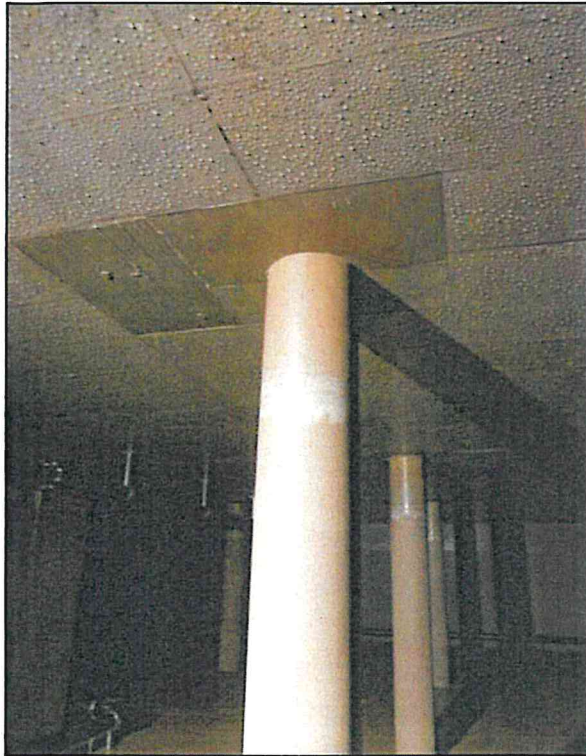
Abbildung 3.1-9:

Anschluss der Stützen an die Decke innerhalb der Wasserkammer, Decke Rohbeton, Schwitzwasserbildung.

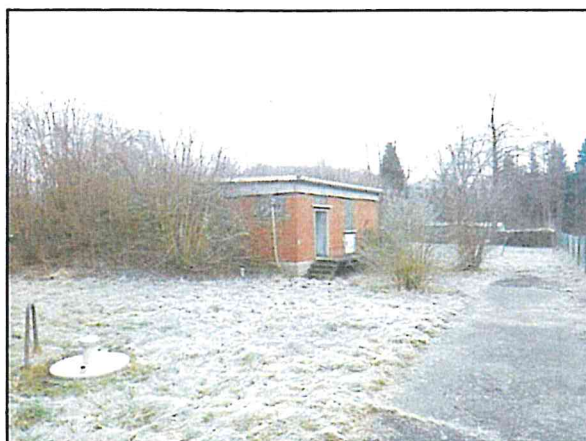
Abbildung 3.2-1:
 Ansicht des Bedienungshauses - starker Bewuchs
 über / auf der Wasserkammer

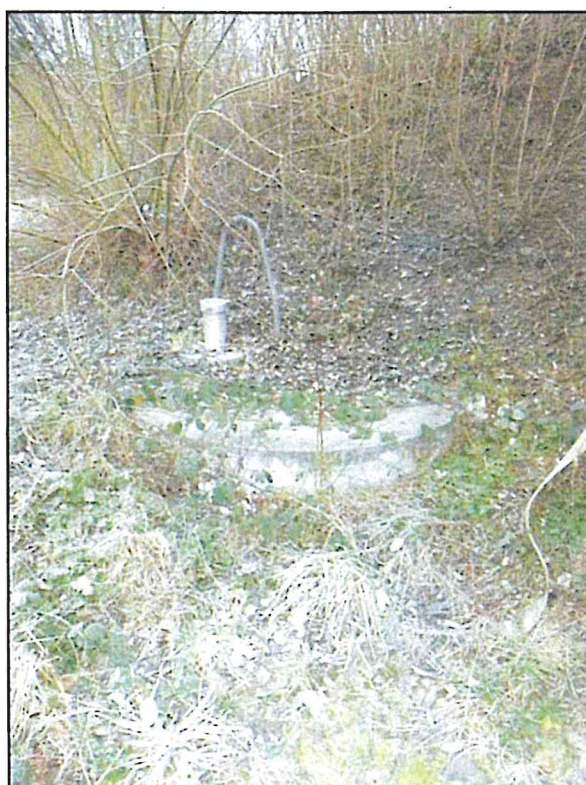
Abbildung 3.2-2:
 Bewuchs über / auf der Wasserkammer und dem
 Anschlusschacht

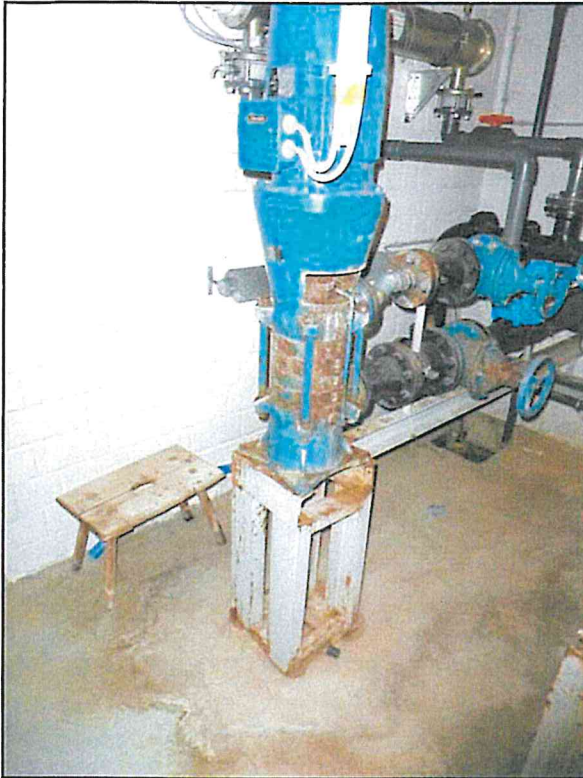
Abbildung 3.2-6 & 7:
Korrosion an hydraulischen Einrichtungen

Materialmix Guss – PVC – Edelstahl

Der Mix aus Guss-PVC-Edelstahlrohren führt zu Korrosionsschäden an den Installationen.

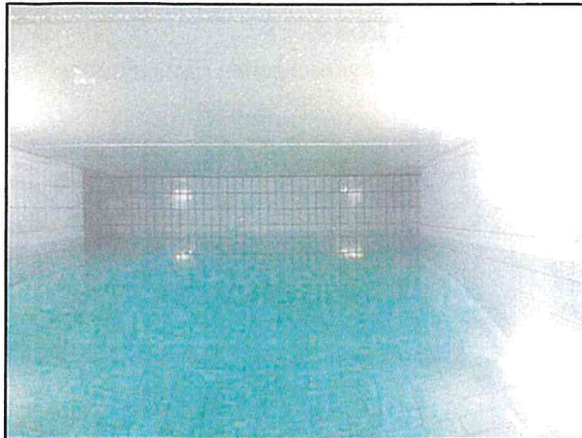
Abbildung 3.2-9:

Ansicht der Wasserkammer - macht optisch einen
hinreichend guten Eindruck
Besichtigung innen erfolgte nur über Fenster

Die Wasserkammer des Tiefbehälters Birkenau macht optisch einen akzeptablen Eindruck. Es ist keine Korrosion zu sehen, allerdings konnte sie aufgrund des Wasserstandes nicht begangen werden.

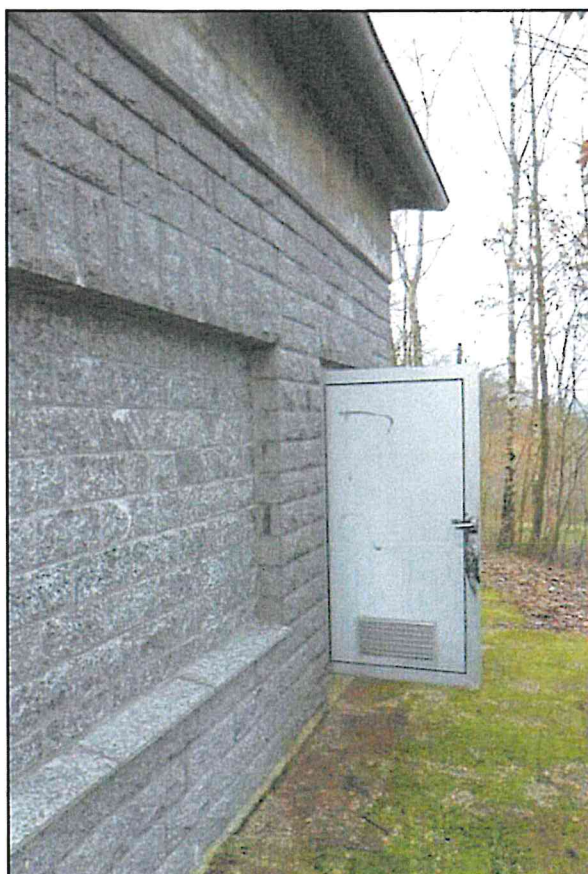
Abbildung 3.3-1:
 Eingang zum Hochbehälter Nieder Liedersbach
 über Aluminiumtür

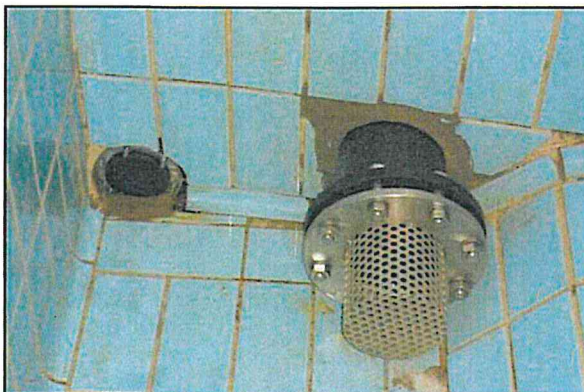
Abbildung 3.3-8:

Bereich am Ablauf - Teilweise ausgetauschte
Wanddurchführungen

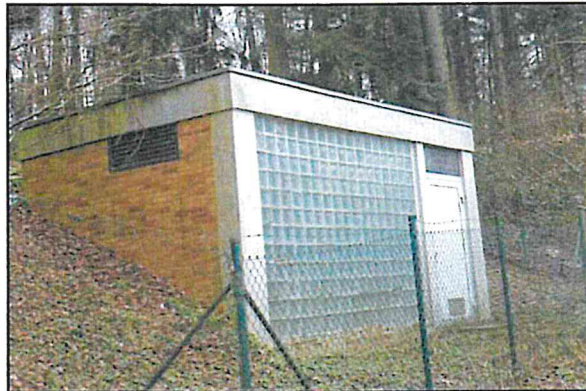
Abbildung 3.4-1:
 Ansicht des Bedienungshauses – Glasbaustein-
 wand führt zu unerwünschtem Lichteinfall

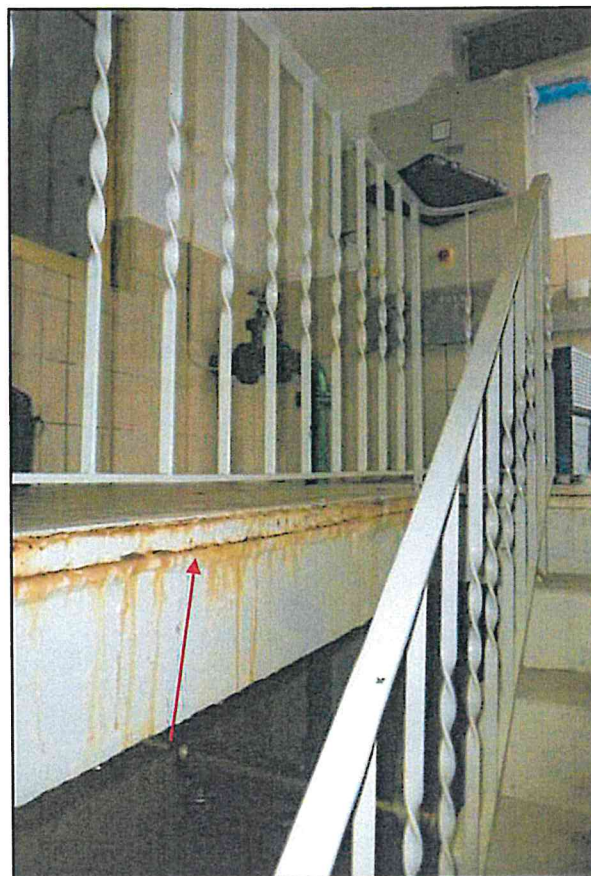
Abbildung 3.4-2 & 3:
 Defekte Abschlussleiste (Korrosion) in der Decke
 zwischen EG und UG

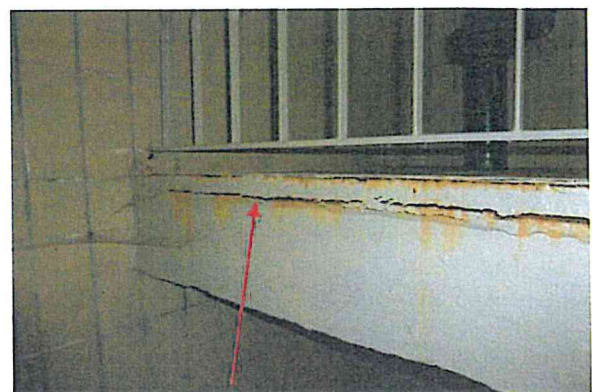
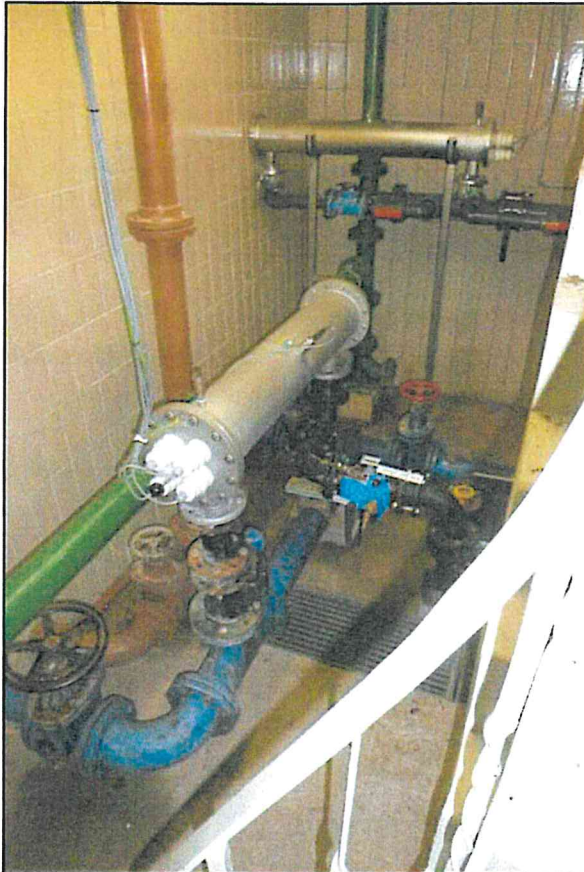
Abbildung 3.4-4 & 5:

Hydraulische Einrichtung im UG stark korrodiert

Sie werden teilweise auf einem Gitterrost abgestützt

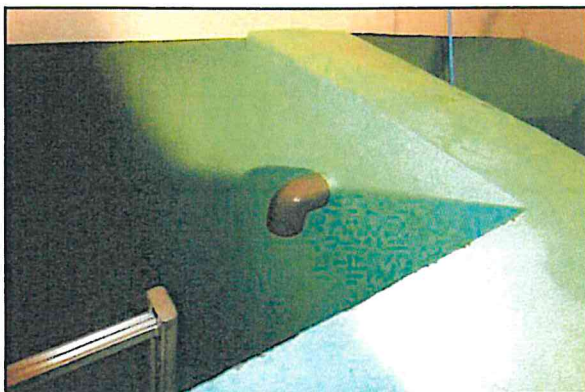
Abbildung 3.5-5:
Einstieg in die Wasserkammer

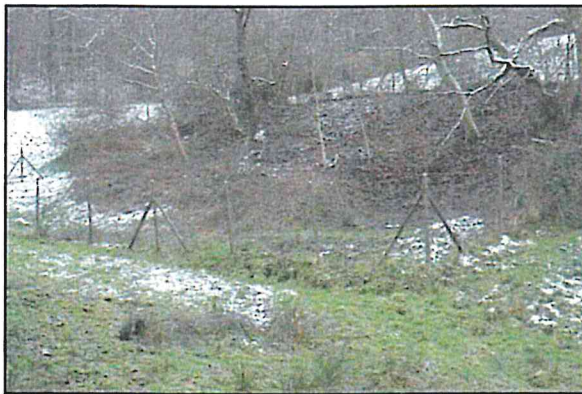
Abbildung 3.6-1:

Stark bewachsener Quellfassungsbereich (nicht zulässig). Zaun defekt (Wild in der Anlage!).

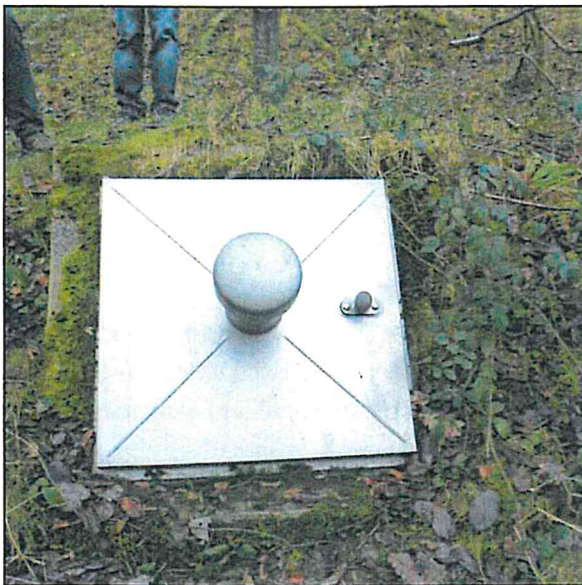
Abbildung 3.6-2:

Einstieg in den Quellsammelschach

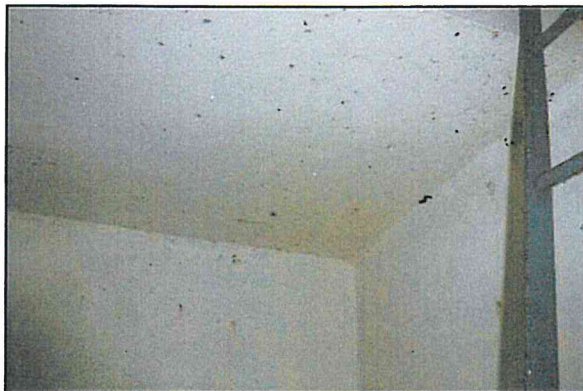
Abbildung 3.6-3:

Stark verunreinigte Wandflächen im Bereich des
Einstiegs in den Quellsammelschacht
Schnecken , Leiter nicht nach UVV

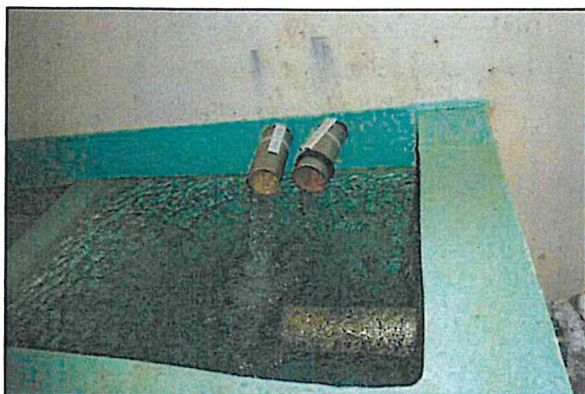
Abbildung 3.6-5:

Der Grund der starken Verunreinigung können zahl-
reiche sich darin befindliche unerwünschte Kleinle-
bewesen (Schnecken / Käfer / etc.) sein

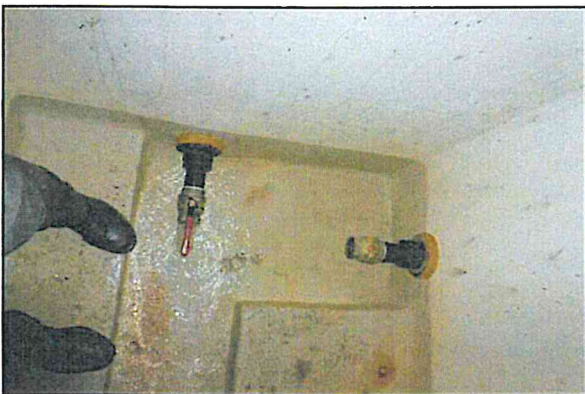
Abbildung 3.6-7:
Stark verunreinigte Oberfläche

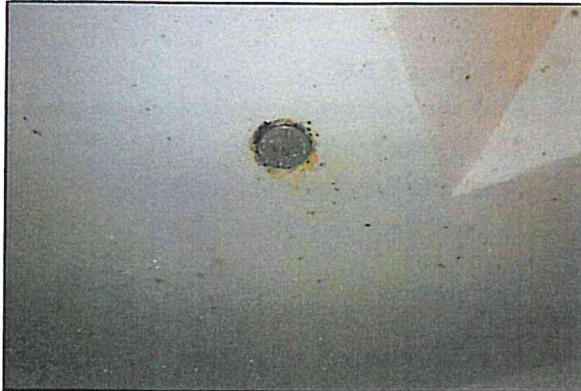
Abbildung 3.6-8:
Korrodierte Einbauteile im Grundablass

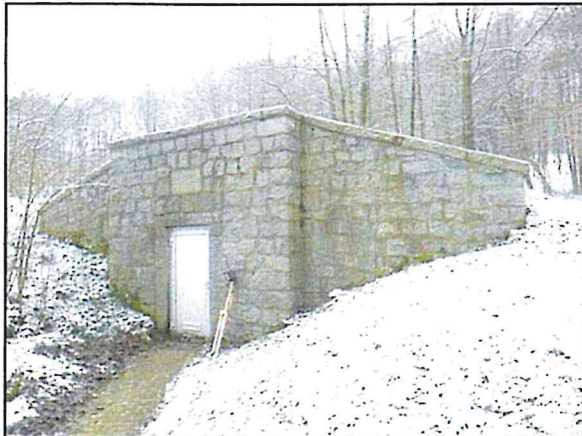
Abbildung 3.8-1:

Keine Absturzsicherung oder sonstige Einzäunung am Bedienungshaus
 Es besteht Absturzgefahr (Gefahr für spielende Kinder!)

Bewuchs auf / an der Seite der Wasserkammer –

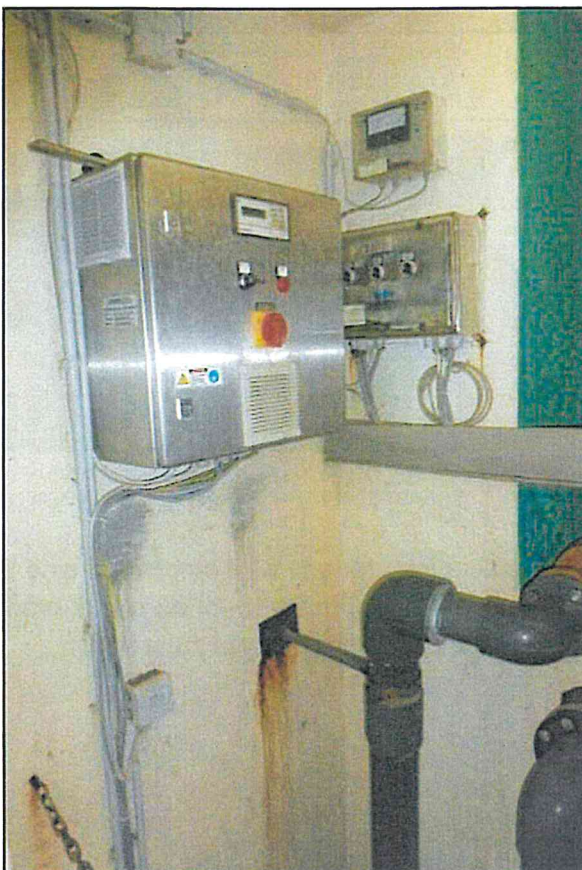
Abbildung 3.8-2:

Elektronische Einrichtungen im Bedienungshaus veraltet

Rostfahnen an Rohrhaltern

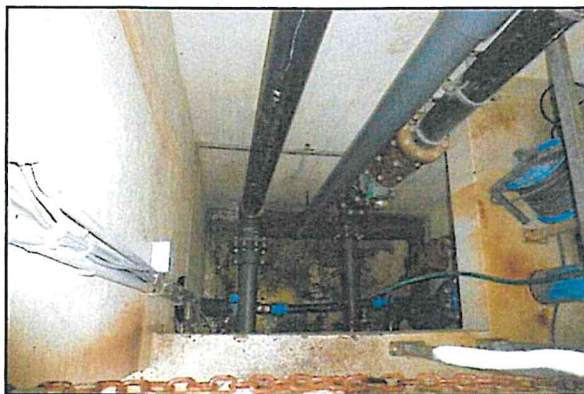
Abbildung 3.8-4:
Hydraulische Einrichtungen aus Sicht vom EG zum UG im Bedienungshaus

Sehr beengte Verhältnisse, Absturzsicherung nicht fachgerecht ausgeführt

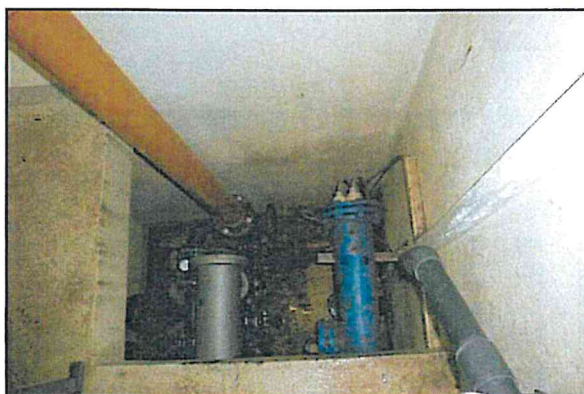
Abbildung 3.8-5:
Hydraulische Einrichtungen aus Sicht vom EG zum UG im Bedienungshaus

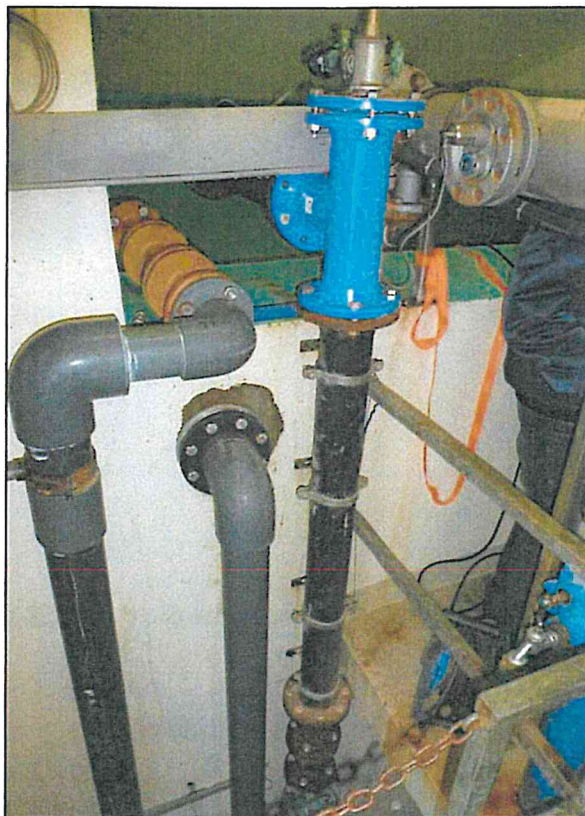
Abbildung 3.8-6:

Teilweise einzeln erneuerte bzw. instandgesetzte
hydraulische Einrichtungen

Materialmix aus PVC- und Graugussrohren

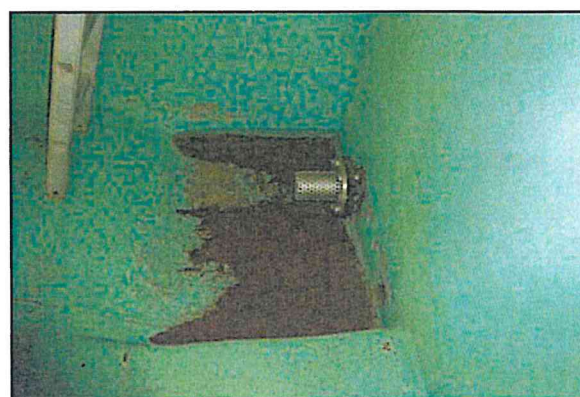
Abbildung 3.8-9:
Erhebliche Korrosionsschäden an der Ablaufleitung
(Verbindung Edelstahl mit Grauguss)

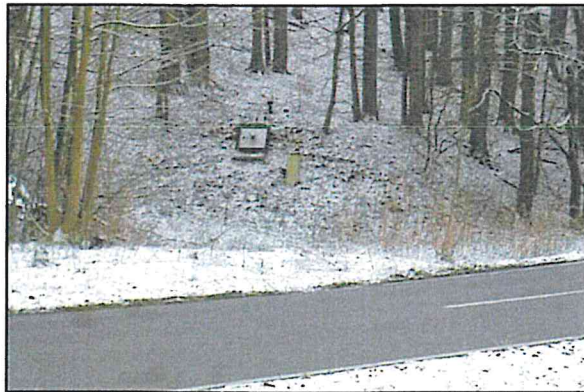
Abbildung 3.9-1:

Starker Bewuchs um den Einstieg in den Quellsammelschacht herum

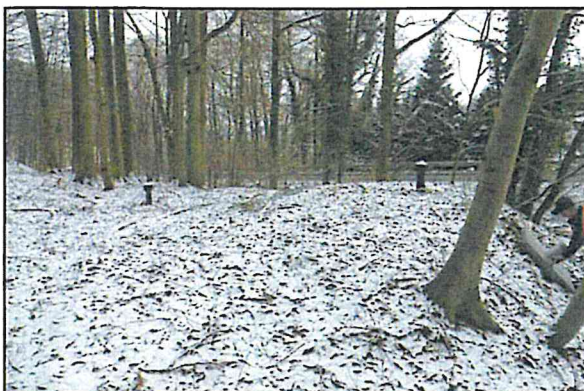
Abbildung 3.9-2:

Keine Einzäunung des Fassungsgebietes vorhanden, Bewuchs im Fassungsgebiet

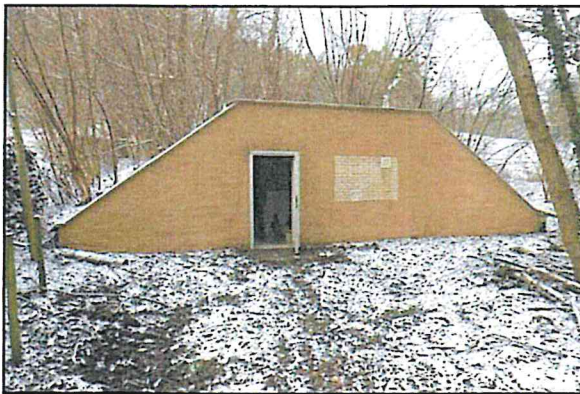
Abbildung 3.11-1:
 Ansicht des Bedienungshauses
 Keine Einzäunung vorhanden.

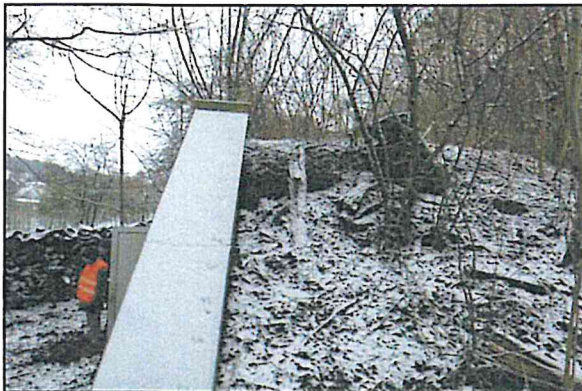
Abbildung 3.11-2:
 Keine Absturzsicherung montiert, Unfallverhütungsvorschriften (UVV) nicht eingehalten

Erheblicher Bewuchs auf bzw. an dem Quellsammelschacht bzw. im Quellfassungsbereich.

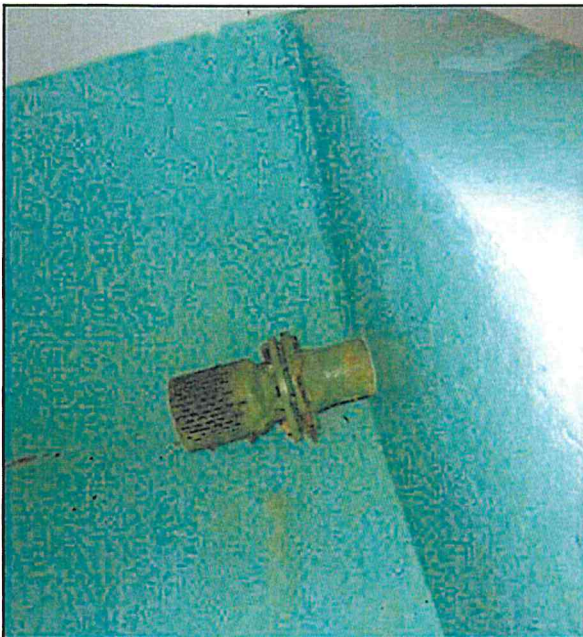
Abbildung 3.11-4:
Korrodierte Einbauteile im Quellsammelschacht

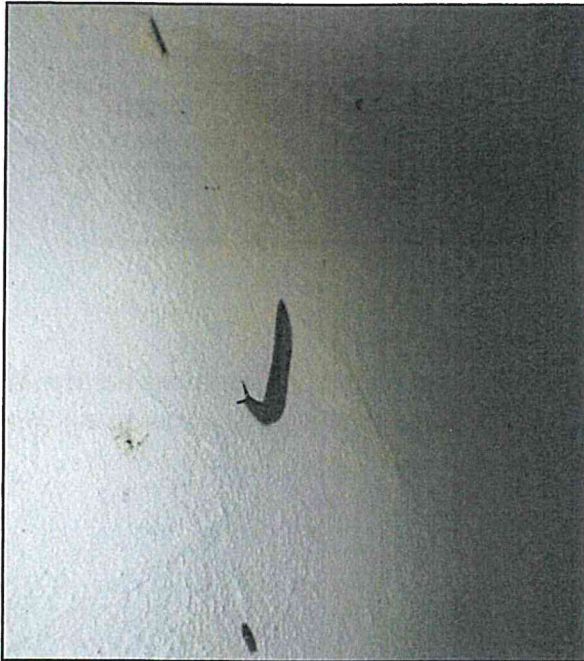
Abbildung 3.11-8 & 9:

Weitere verunreinigte Oberflächen, Grund dafür werden Lebewesen (Schnecken) in dem Quellsammelschacht bzw. in den Quellsulaufrohrleitungen sein

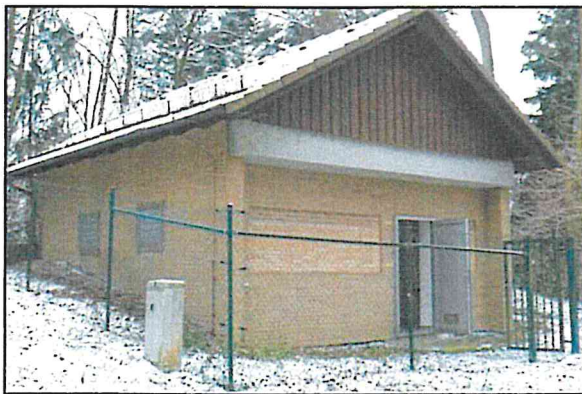
Abbildung 3.12-1:

Ansicht des Bedienungshauses des Hochbehälters Buchklingen mit nachträglich aufgesetztem Satteldach

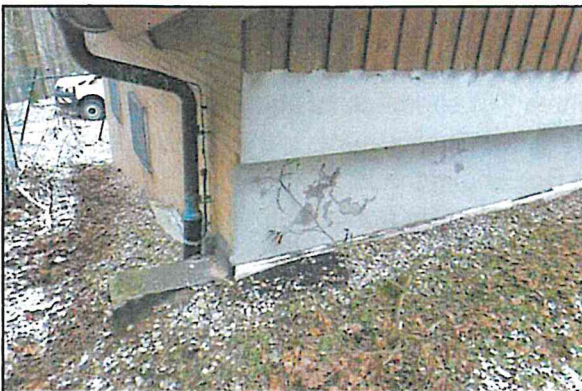
Abbildung 3.12-2:

Rückseite des Bedienungshauses mit Fehlstellen in der Fassade

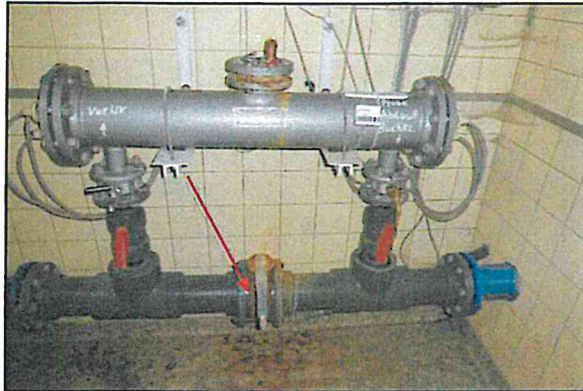
Abbildung 3.12-5:

Korrodierte Verbindungselemente an hydraulischen Einrichtungen, veraltete Technik, Zertifizierung der UV-Anlagen ist zu klären

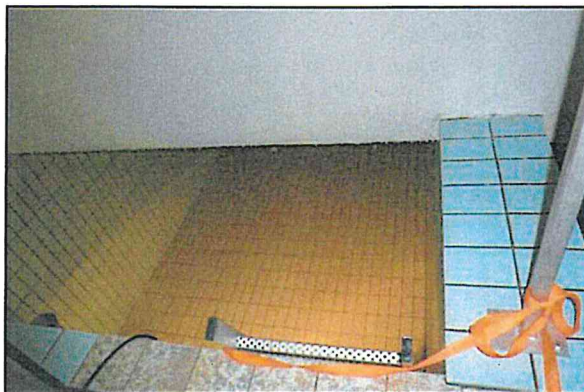
Abbildung 3.12-6:

Blick von oben in die geflieste Wasserkammer

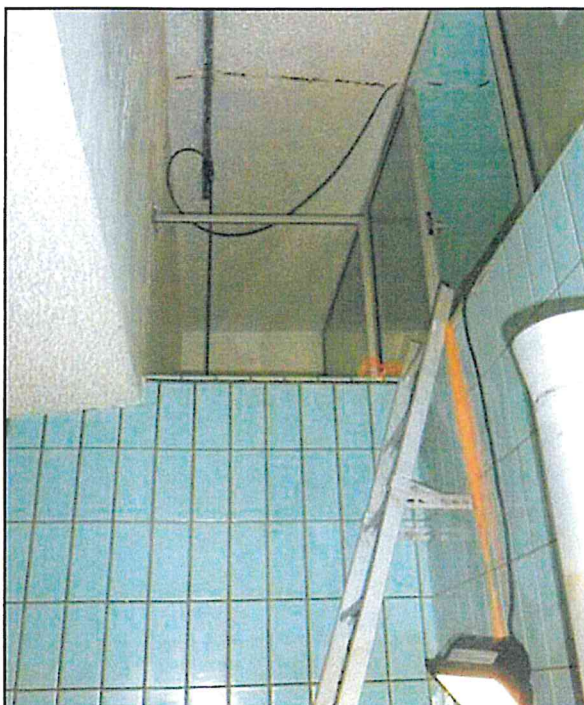
Abbildung 3.12-7:

Einstieg in die Wasserkammer

Decke wurde mit Tropfenputz saniert

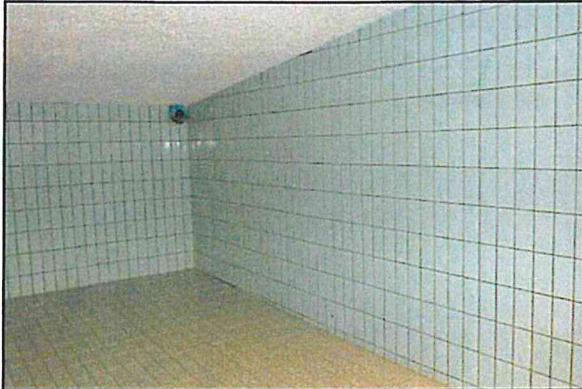
Abbildung 3.12-8:
Blick in die Wasserkammer

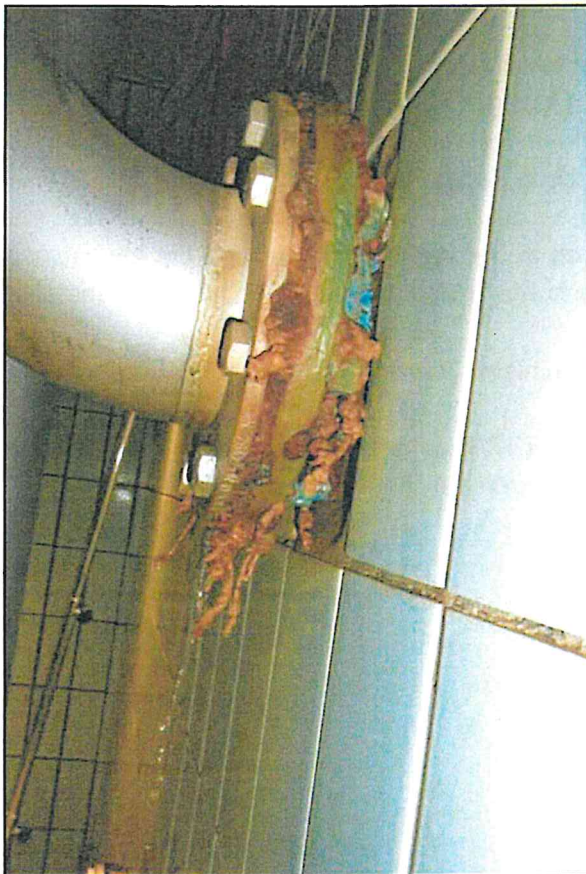
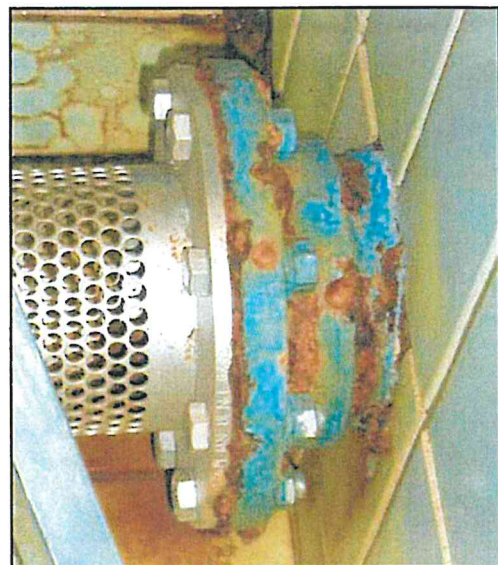
Abbildung 3.12-9 & 10:
Stark korrodierte Wandeinbauteile in der Wasserkammer

Ebenfalls stark korrodierte Ablaufleitung

Unsachgerechte Verbindungen

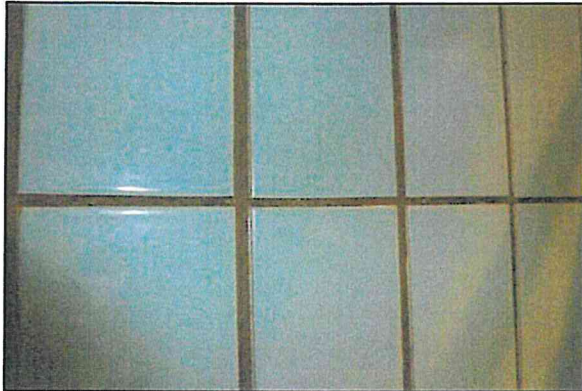
Abbildung 3.12-11:

Vollkommen ausgewaschene Fugen in der Wasserkammer
